Kamienie mówią

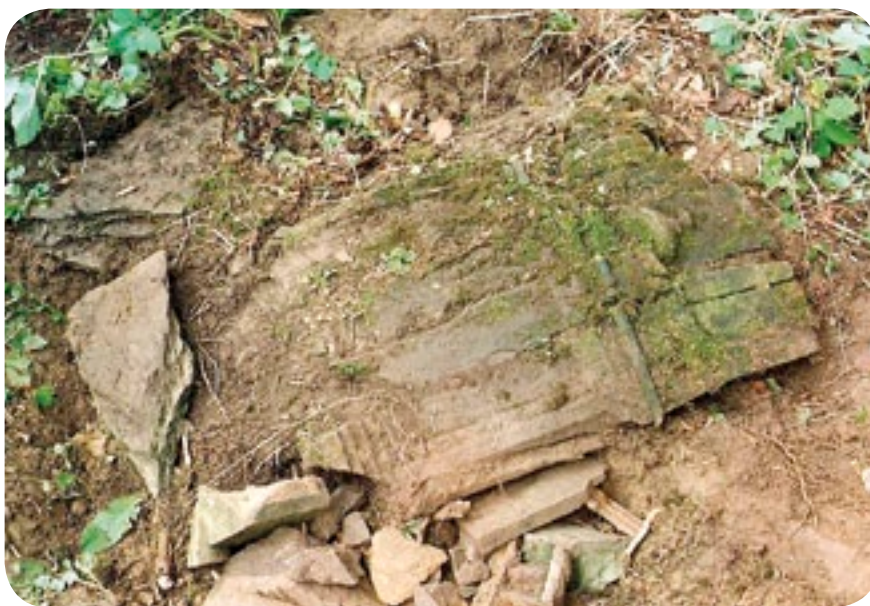
Smolnik n/Sanem, cmentarz greckokatolicki, piaskowcowy nagrobek NN, 2 poł. XIX w., VIII 1994 – stan zachowania, widoczne naturalne rozwarstwienie piaskowca, brak podstawy i krzyża wieńczącego cokół; odkopywanie cokołu.

Kosimy cały teren cmentarza, także w nadziei, że odkryjemy jeszcze inne nagrobki. Nasza radość jest wielka, kiedy znajdujemy kolejny nagrobek. Radość przygasa jednak w miarę jego odkopywania. Okazuje się, że odnaleziony przewrócony piaskowcowy cokół, pozbawiony podstawy i wieńczącego go krzyża, rozwarstwiony jest – na pierwszy rzut oka – na dziesiątki fragmentów. W miarę odkopywania fragmentów przybywa...

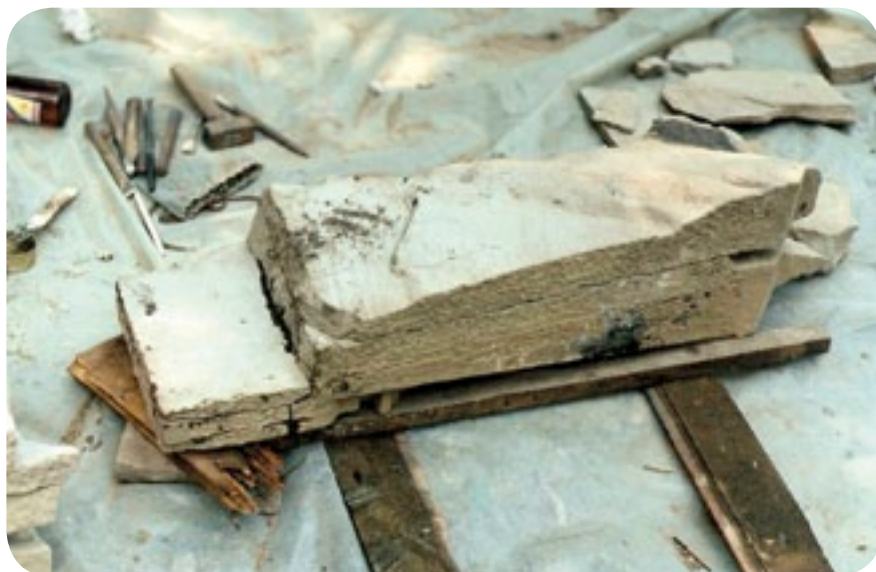
Smolnik n/Sanem, cmentarz greckokatolicki, piaskowcowy nagrobek NN, 2 poł. XIX w., VIII 1994 – początek klejenia zachowanych elementów cokołu, widok od tyłu.

W sierpniu 1994 roku wydobyliśmy ów tajemniczy i totalnie rozwarstwiony nagrobek z ziemi. Ułożyliśmy odkopane fragmenty na folii o wymiarach 4x5 m, żeby ogarnąć tę „układankę” i – dla jasności – zaczęliśmy je liczyć. Owo liczenie zamknęło się liczbą... 246. Nie byłem pewien, czy się nam uda, ale kto nie próbuje, ten się nie dowie. Każdy fragment został przez dziewczyny starannie oczyszczony (i Nadsanie i Magurycz to w większości kobiety, pozostając pełnym szacunku także dla mężczyzn, którzy tworzyli i tworzą to przedsięwzięcie) i równie skrupulatnie osuszony przy ognisku, czego wymagał klej którego używaliśmy. Najgrubsze, największe i najlepiej zachowa-

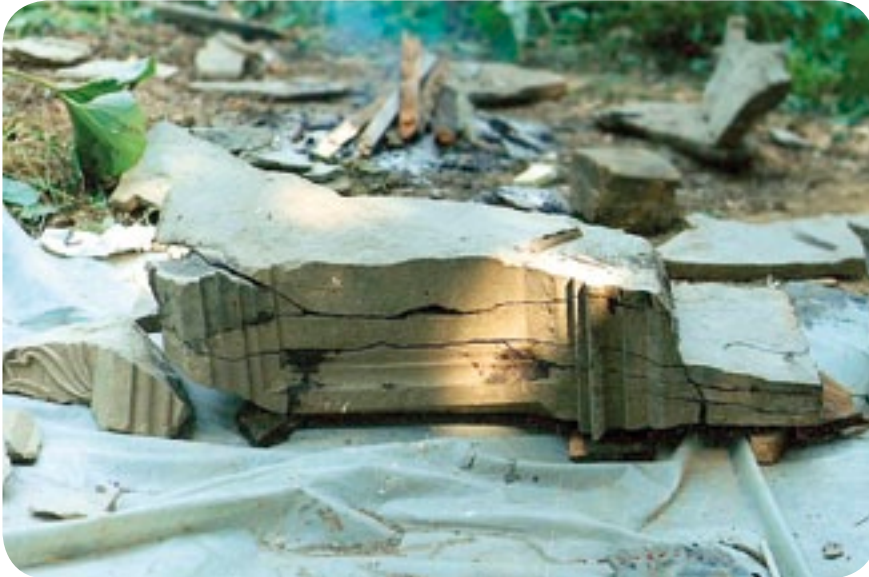
Smolnik n/Sanem, cmentarz greckokatolicki, piaskowcowy nagrobek NN, 2 poł. XIX w., VIII 1994 – początek klejenia zachowanych elementów cokołu, widok od przodu.

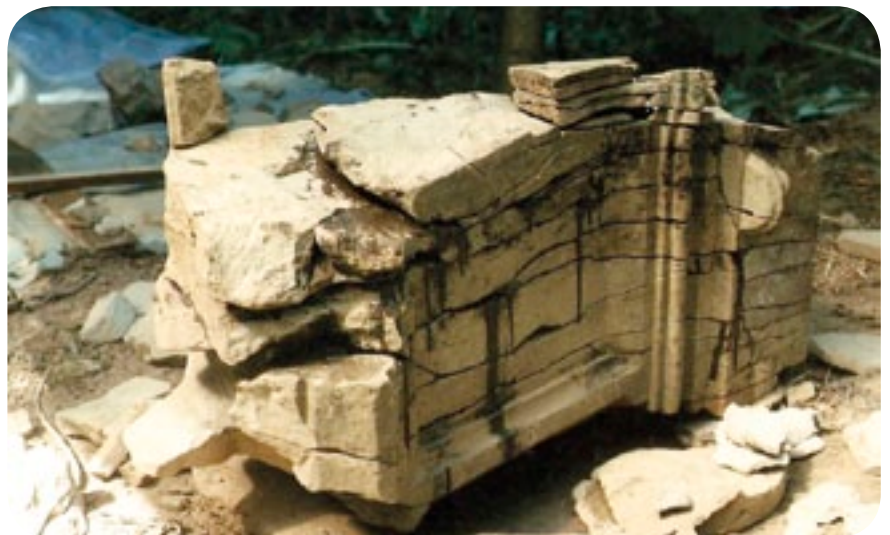
Smolnik n/Sanem, cmentarz greckokatolicki, piaskowcowy nagrobek NN, 2 poł. XIX w., VIII 1994 – klejenie cokołu dotarło do połowy jego szerokości, zaczynają się „schody”..., widok z przodu, widoczna „pusta” płycina inskrypcyjna i podstawa na świeczkę.

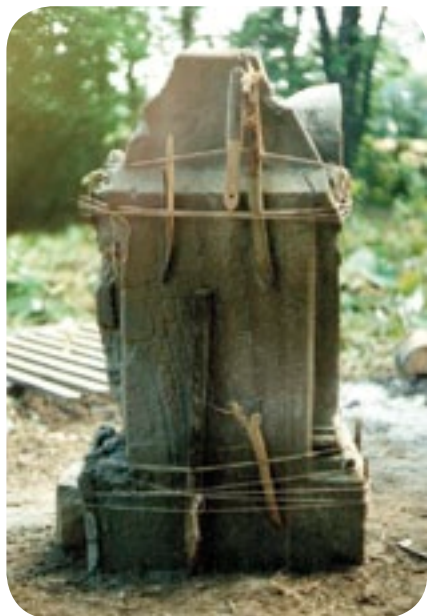
Smolnik n/Sanem, cmentarz greckokatolicki, piaskowcowy nagrobek NN, 2 poł. XIX w., VIII 1995 – powoli kończą się zachowane elementy, które można przykleić, widok cokołu z tyłu, widoczne nie dokończone gzymsy i groszkowane „plecy” cokołu.

Wiele wskazuje na to, że zamówiony wcześniej nagrobek stał się zbyt poważnym wydatkiem i jedyną możliwością było „ograniczenie” jego formy, czyli przecięcie na pół wykutego już cokołu. Aby jak najbardziej ograniczyć koszty pracy, kamieniarz nie wykończył „pleców” cokołu, zrezy-

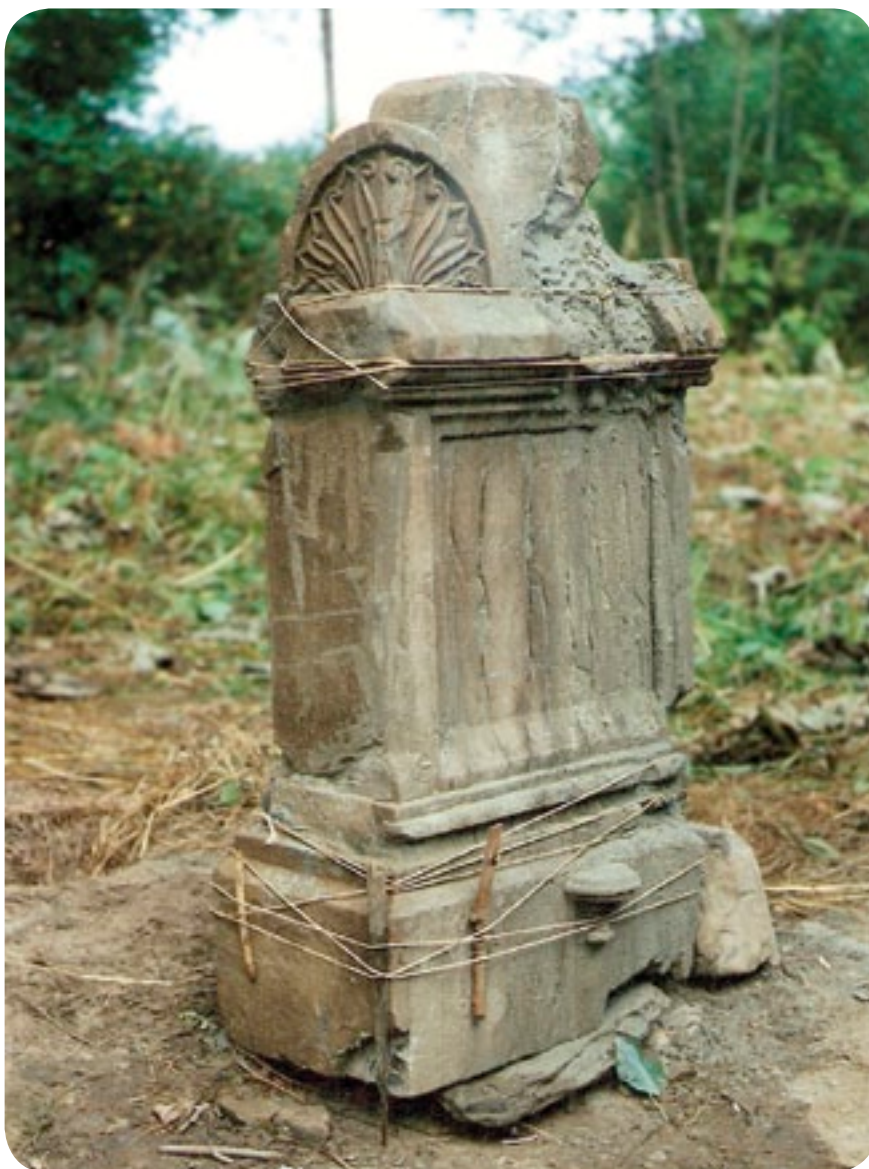
Smolnik n/Sanem, cmentarz greckokatolicki, piaskowcowy nagrobek NN, 2 poł. XIX w., VIII 1995 – skończyły się zachowane elementy cokołu, resztę trzeba zrekonstruować, widok cokołu z przodu.

W sierpniu 1994 skleiliśmy większą część zachowanych elementów cokołu. W sierpniu 1995 dokleiliśmy resztę, zrekonstruowaliśmy brakujący akroterion, gzymsy oraz inne ubytki formy. W sierpniu 1996 roku cokol stał na kamieniu, który nie jest jego oryginalną podstawą, gdyż ta się nie zachowała. Konserwator rzeźby kamiennej, dr Janusz Smaza, który do dziś wspiera nasze starania, powiedział, że to praca godna dyplomu... nam jednak chodziło o pamięć, która ma znaczenie dla przyszłości.

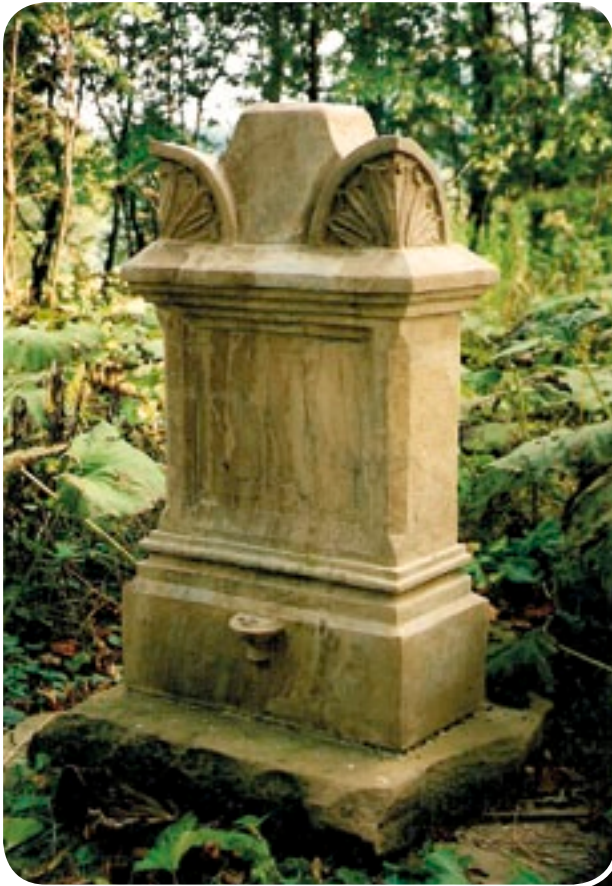
Smolnik n/Sanem, cmentarz greckokatolicki, piaskowcowy nagrobek NN, 2 poł. XIX w., VIII 1996 – stan cokołu posadowionego na nieoryginalnej podstawie po pracach remontowych.

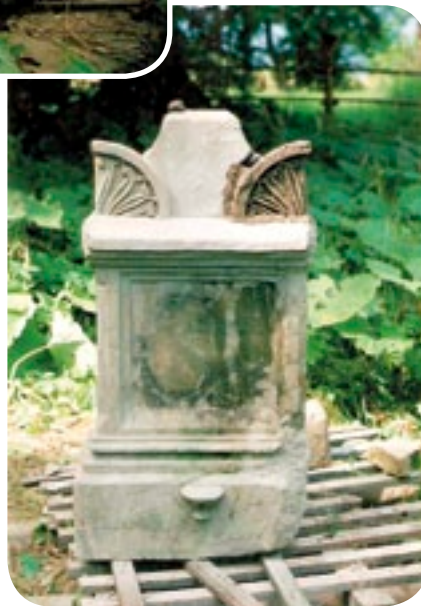
Smolnik n/Sanem, cmentarz greckokatolicki, piaskowcowy nagrobek NN, 2 poł. XIX w., VIII 1995 – początek prac rekonstrukcyjnych, widoczny zrekonstruowany akroterion.
